ATTENTION, BALCONS, RISQUE DE CHUTE !...

1 - RAPPEL SUR QUELQUES EFFONDREMENTS MEDIATIQUES DE BALCONS

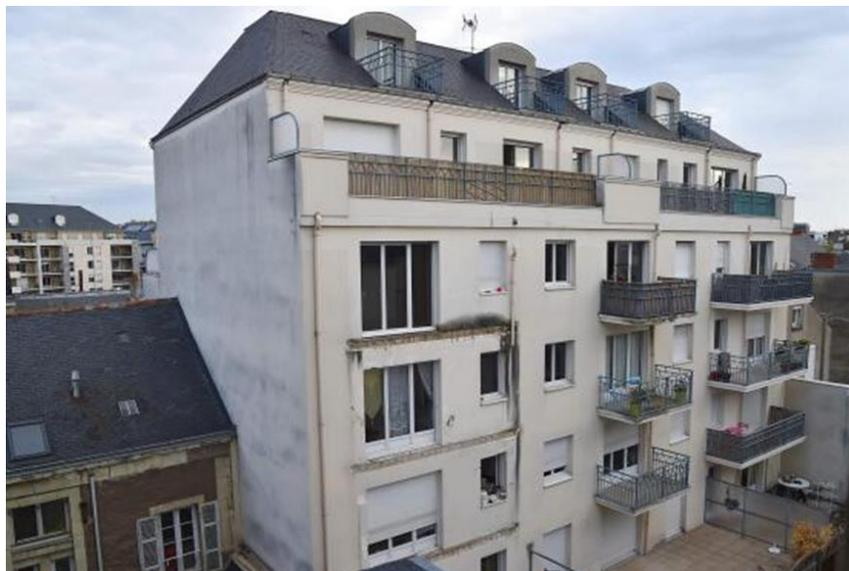
Le 15 octobre 2016 : 3 balcons d'un immeuble d'habitation à Angers s'effondrent. Ce soir du 15 octobre 2016, une quarantaine de jeunes gens sont réunis dans un appartement au troisième étage d'une résidence récente (construction en 1998), Le Surcouf, en plein centre-ville d'Angers, rue Maillé. Vers 23 heures, le balcon se décroche et bascule dans le vide, emportant avec lui les 18 invités qui s'y trouvent. 8,30 mètres de vide préciseront plus tard les enquêteurs. Une chute ralentie par les balcons inférieurs qui s'empilent les uns sur les autres, cédant à leur tour sous le poids des balcons décrochés. Le bilan est lourd : 4 morts et quatorze blessés.

La façade arrière de l'immeuble de la résidence Le Surcouf après l'effondrement du balcon du troisième étage, à Angers, le 16 octobre 2016. (JEAN-FRANCOIS MONIER / AFP)

L'expertise judiciaire pointe plusieurs erreurs et causes : les balcons prévus pour être préfabriqués ont été remplacés par des dalles coulées en place sans aucune révision des plans d'exécution ; les aciers étaient très mal positionnés ; un problème de « reprise de bétonnage » avec une fissure qui s'est créée laissant s'infiltrer l'eau et l'air ; les aciers étaient rouillés, dégradés dans leur masse, avec un diamètre résiduel de 5 mm au lieu de 10 mm : in fine de très gros problèmes de procédés constructifs.
